Neuverkleben der Implosionsschutzscheibe einer implosionsgeschützten Bildröhre mit degradierter PVAc-Schicht durch Infiltrationsklebung mit einem LOCA-Klebstoff

Milan Konstantin Schröter, Student HTW KRG MMTK 2. Sem.

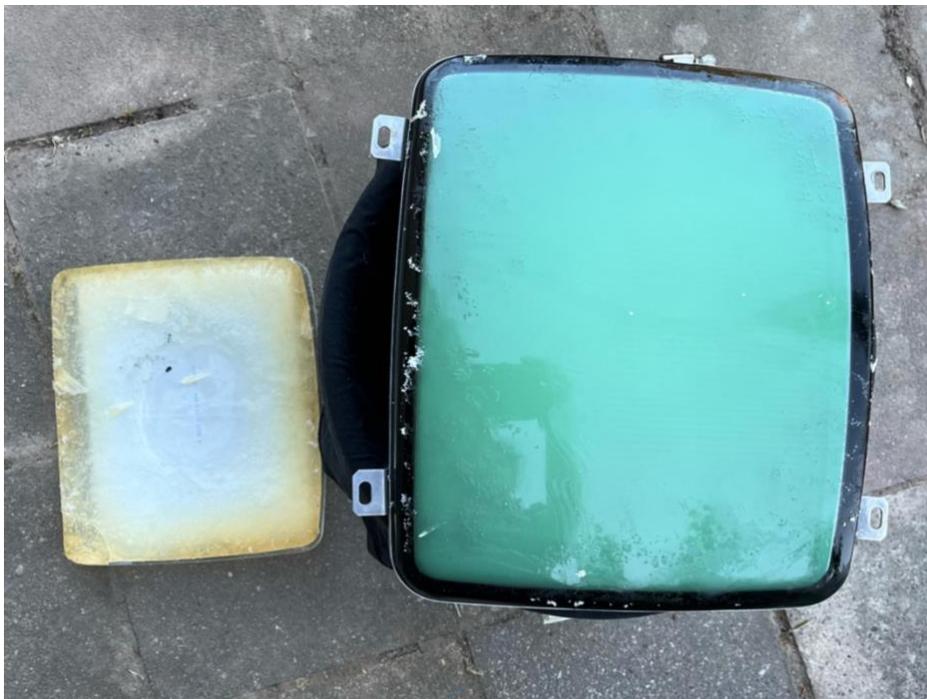
Zuerst musste die Implosionsschutzscheibe von der Röhre getrennt werden. Hierzu wurde in diesem Fall ein speziell gehärteter Schneidedraht genutzt, dieser findet normalerweise in der Aufbereitung von beschädigten Smartphonedisplays Verwendung. Mittels dieser Methode konnten Scheibe & PVAc in etwa 45 Minuten ohne Hitze- oder Lösemittleinwirkung beinahe restlos von der Röhre abgetrennt werden.

Links: Abgetrennte Schutzscheibe mit Klebstoff, Rechts: Bildröhre

Daraufhin wurde die degradierte Klebstoffschicht von der Schutzscheibe abgezogen, sowohl Scheibe als auch Röhre wurden zuerst mit Isopropanol, dann mit einem schnellflüchtigen Kohlenwasserstoffkomplex aus der Smartphonereparaturbranche (Markenname Falcon 530) abgereinigt.

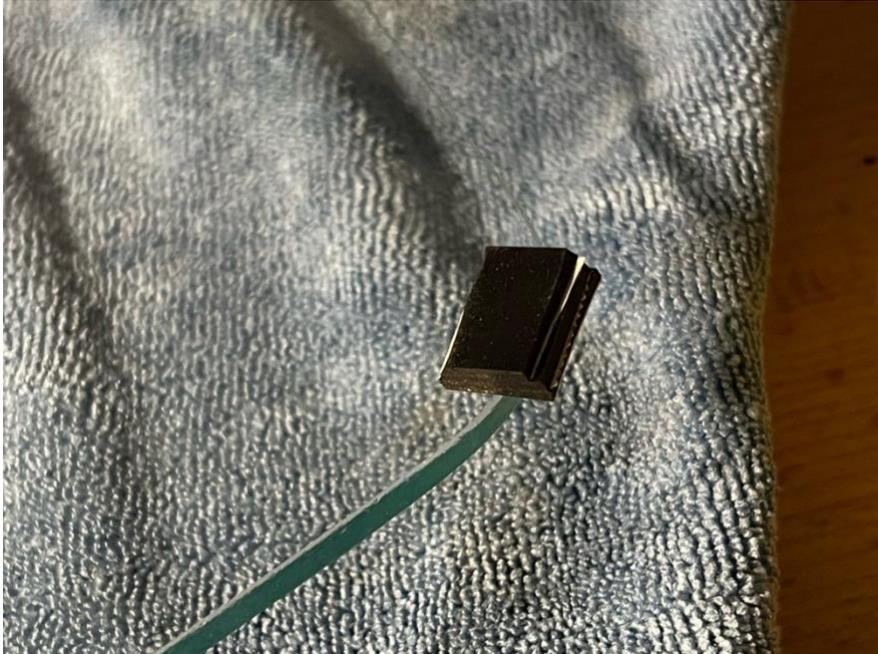
Die Schutzscheibe wurde an allen Ecken jeweils mit einem einseitig klebenden Abstandshalter, bestehend aus drei aufeinandergeklebten, etwa 0,5x1 cm großen Stücken einer Gummimatte versehen. Darauf wurde die Röhre gesetzt, per Augenmaß zentriert und mit Klebeband temporär fixiert.

Abstandshalter aus drei Lagen 1mm Gummi

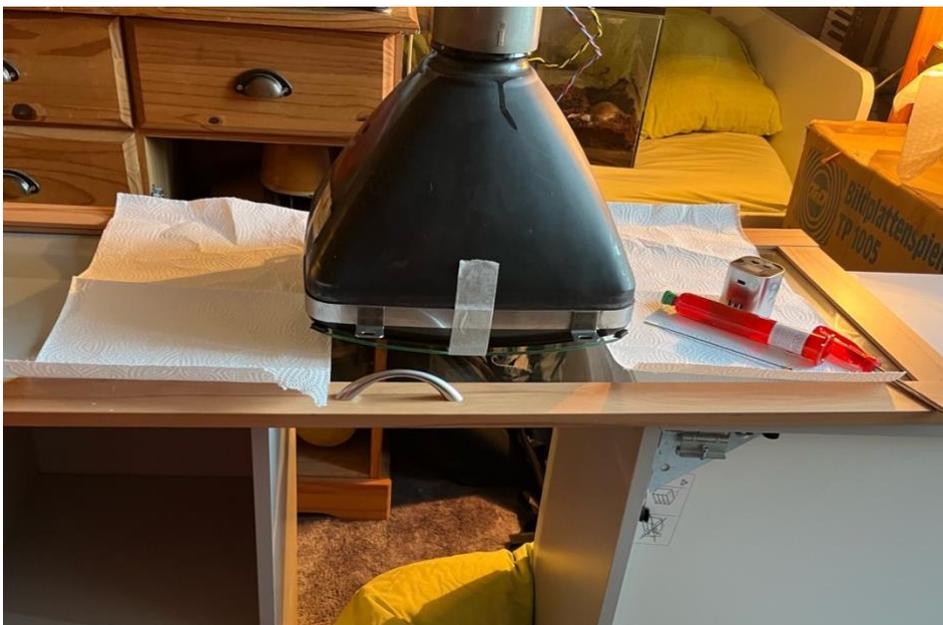
Der Aufbau aus Röhre und Schutzscheibe wurde nun vorsichtig auf eine, zwecks Kontrolle von unten zugängliche, Glasplatte verbracht.

Röhre mit Schutzscheibe auf Glasplatte (Schranktür)

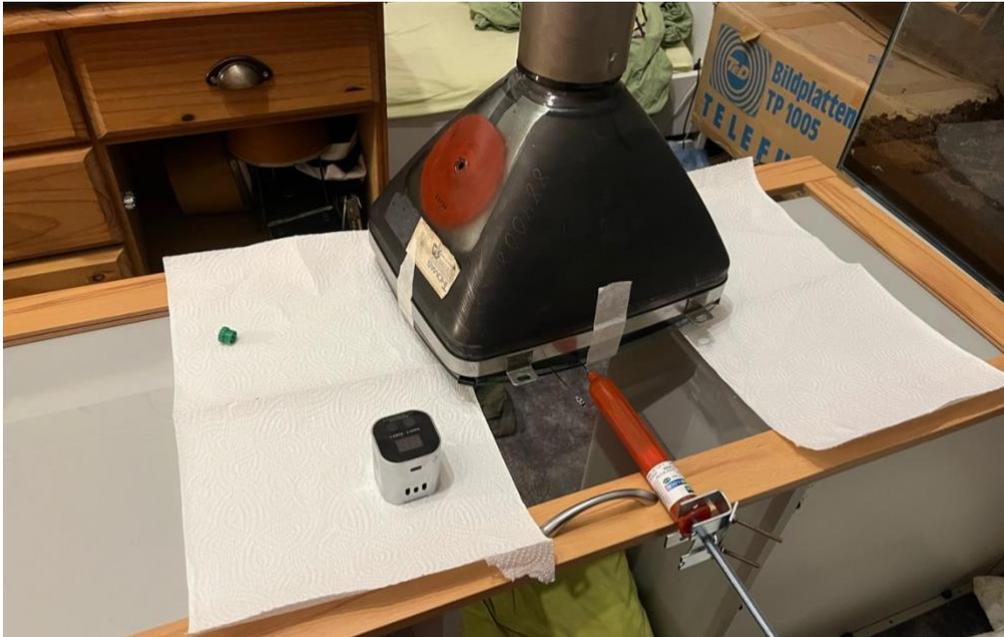
Nun wurde unter Verwendung einer besonders langen Nadel eine erste Spritze LOCA-Klebstoff in den Zwischenraum eingebracht. LOCA (liquid optically clear adhesive) ist ein Klebstoff aus der Smartphonereparaturbranche, er ist in verschiedenen Viskositäten verfügbar (hier kam Viskosität 1000 zum Einsatz) und härtet unter UV-Licht zu einer gallertartigen Masse aus.

Injektion des LOCA – Ansicht von Oben

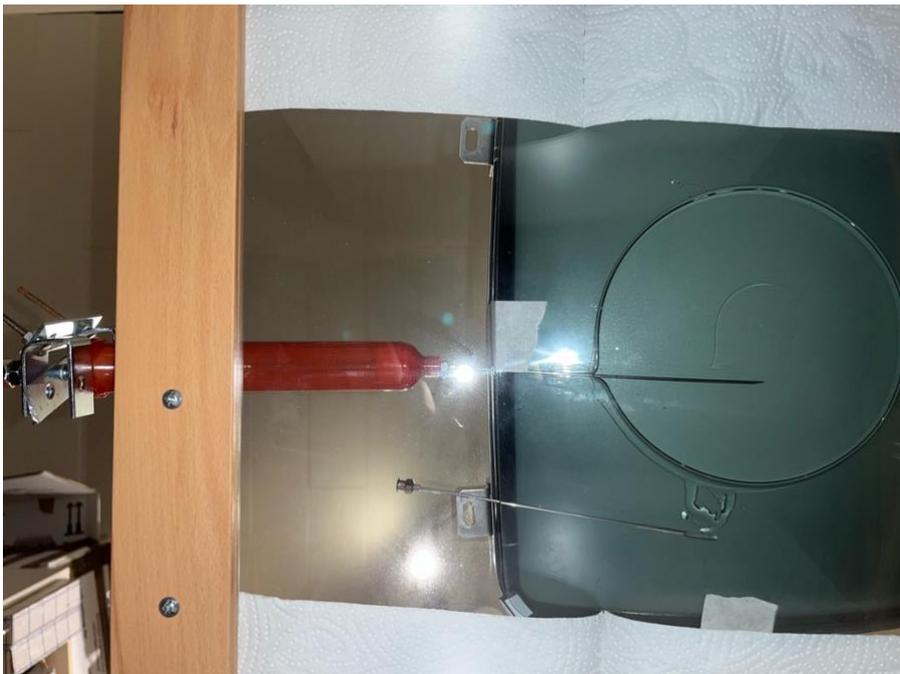
Dabei wurden versehentlich einige Luftblasen eingetragen. Versuchsweise durfte die Röhre über Nacht einige Stunden ruhen, dies stellte sich als sinnvoll heraus, die Blasen wanderten langsam zum Rand und lösten sich auf.

Injektion des LOCA – Ansicht von Unten

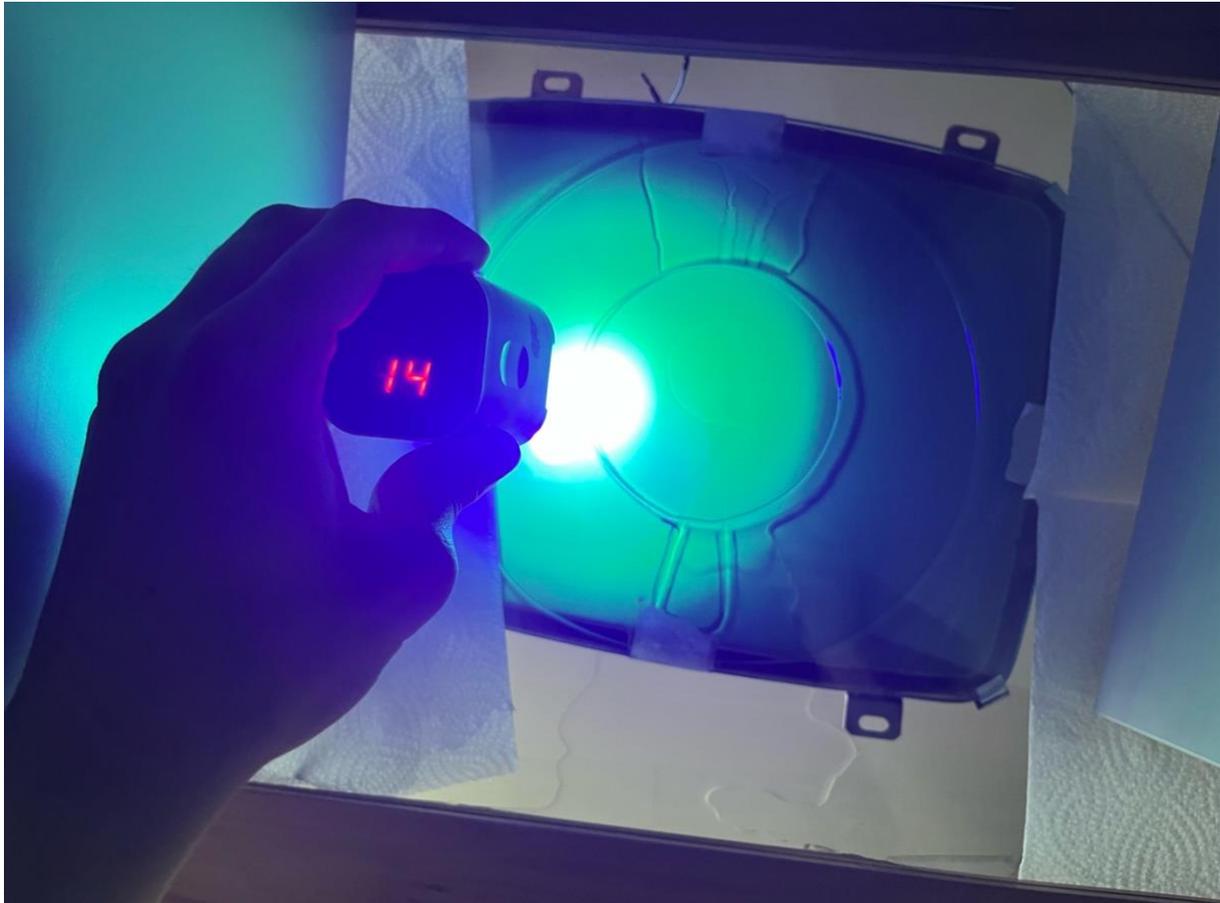
Dies wurde weitergeführt bis der Klebstoffkreis den Rand erreichte. Erneut wurden einige Blasen eingetragen, hauptsächlich durch das Wechseln des Klebstoffbehältnisses, diese konnten durch erneutes Warten über Nacht entfernt werden. Während dieser zweiten Ruhepause lief ein Teil des Klebstoffes wieder aus dem Zwischenraum heraus, es handelte sich dabei allerdings um eine kaum signifikante Menge. Der Klebstoffkreis wurde mittels UV-Licht bestmöglich ausgehärtet.

Aushärtung mittels UV-Licht, ausgelaufene Klebstoffmasse sichtbar als zweiter Klebstoffkreis zwischen Schutzscheibe und Trägerscheibe

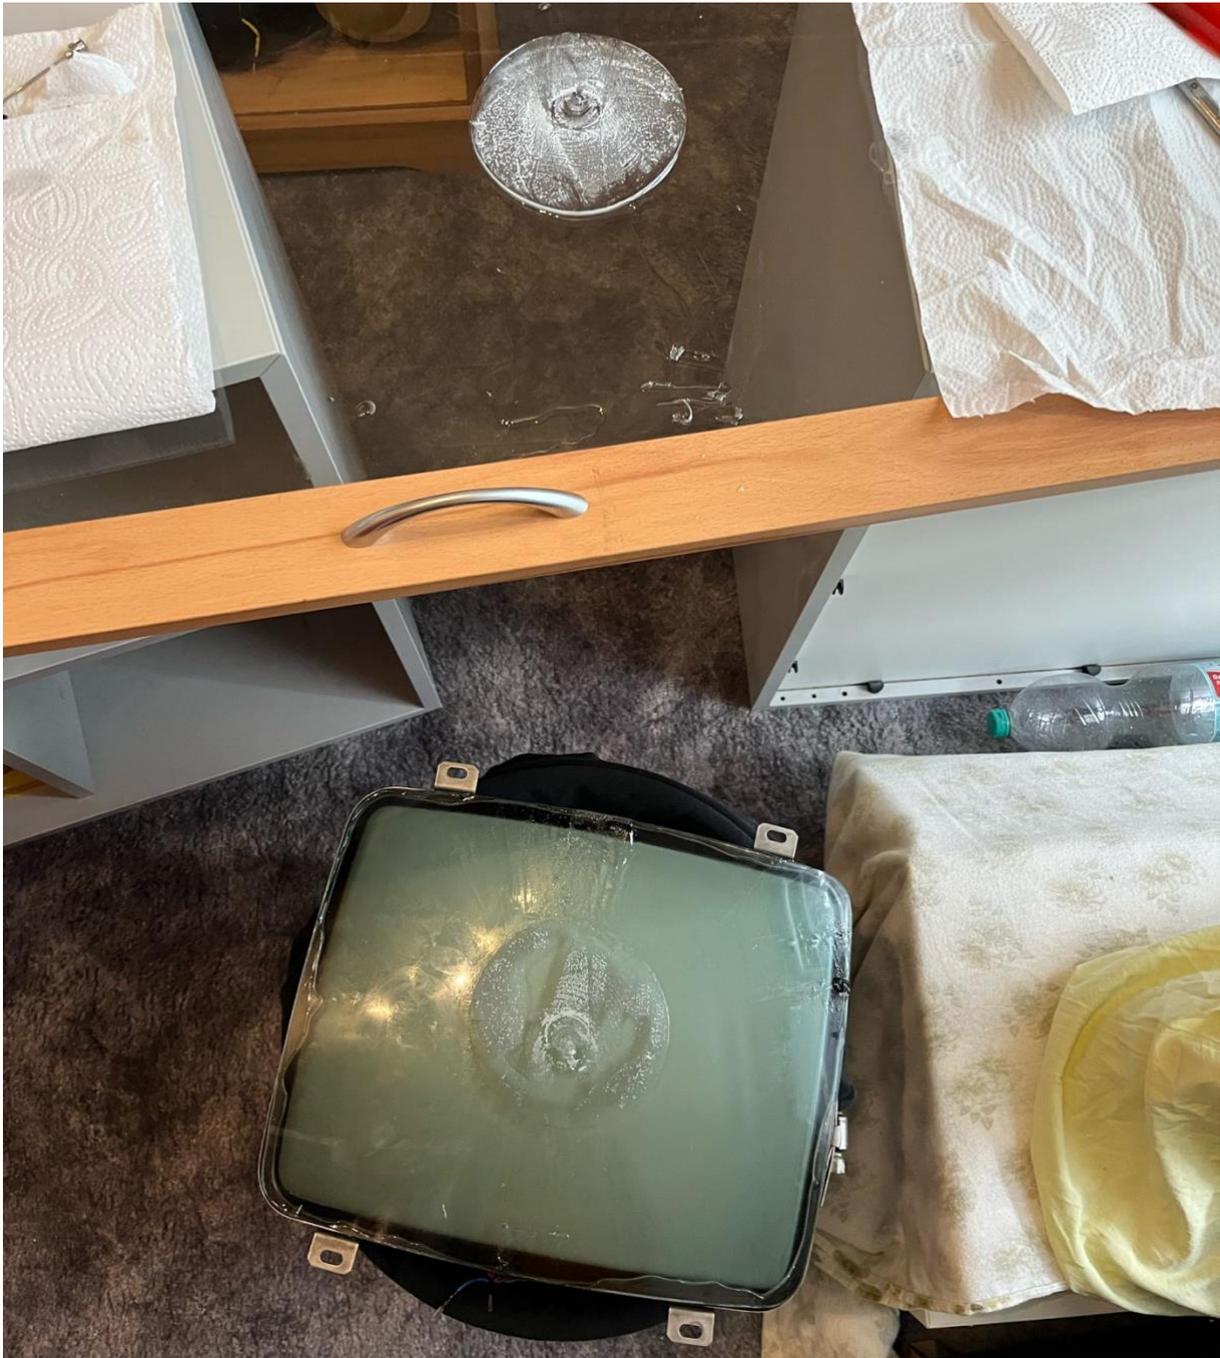
Nach dem Aushärten stellte sich heraus, dass eine Fixierung von Röhre & Schutzscheibe auf der Trägerscheibe, hier durch den ausgelaufenen Klebstoff, von Vorteil ist, da sie Verrutschen verhindert und somit präziseres Arbeiten ermöglicht. Nach dem Festigen des inneren Bereiches wurden nach und nach Ecken und Rand aufgefüllt. Hierbei kam immer wieder UV-Licht zum Einsatz, um infiltrierte Bereiche zwecks Aushärtung zu bestrahlen. Nach bestmöglichem Einfüllen bei liegender Röhre musste das „Schutzscheibe-Röhre-Sandwich“ auf die Seite gelegt werden, dies ermöglicht das Einfüllen der äußeren Ränder. Die Verklebung von Schutzscheibe und Trägerscheibe wurde mittels des bereits in Schritt 1 genannten Schneidedrahts durchtrennt, durch die ausgezeichnete Klebekraft des LOCA und geringen Abstand von Schutzscheibe und Trägerscheibe im mittleren Bereich führte dies allerdings zu einem Eintragen von minimalen, kaum sichtbaren Metallspuren in den mittleren Bereich der Schutzscheibe. Um dies in Zukunft zu vermeiden, sollte ein weicher, vom Draht durchtrennbarer Abstandshalter zwischen Schutzscheibe und Trägerscheibe platziert werden.

Von der Trägerscheibe abgetrennte Bildröhre

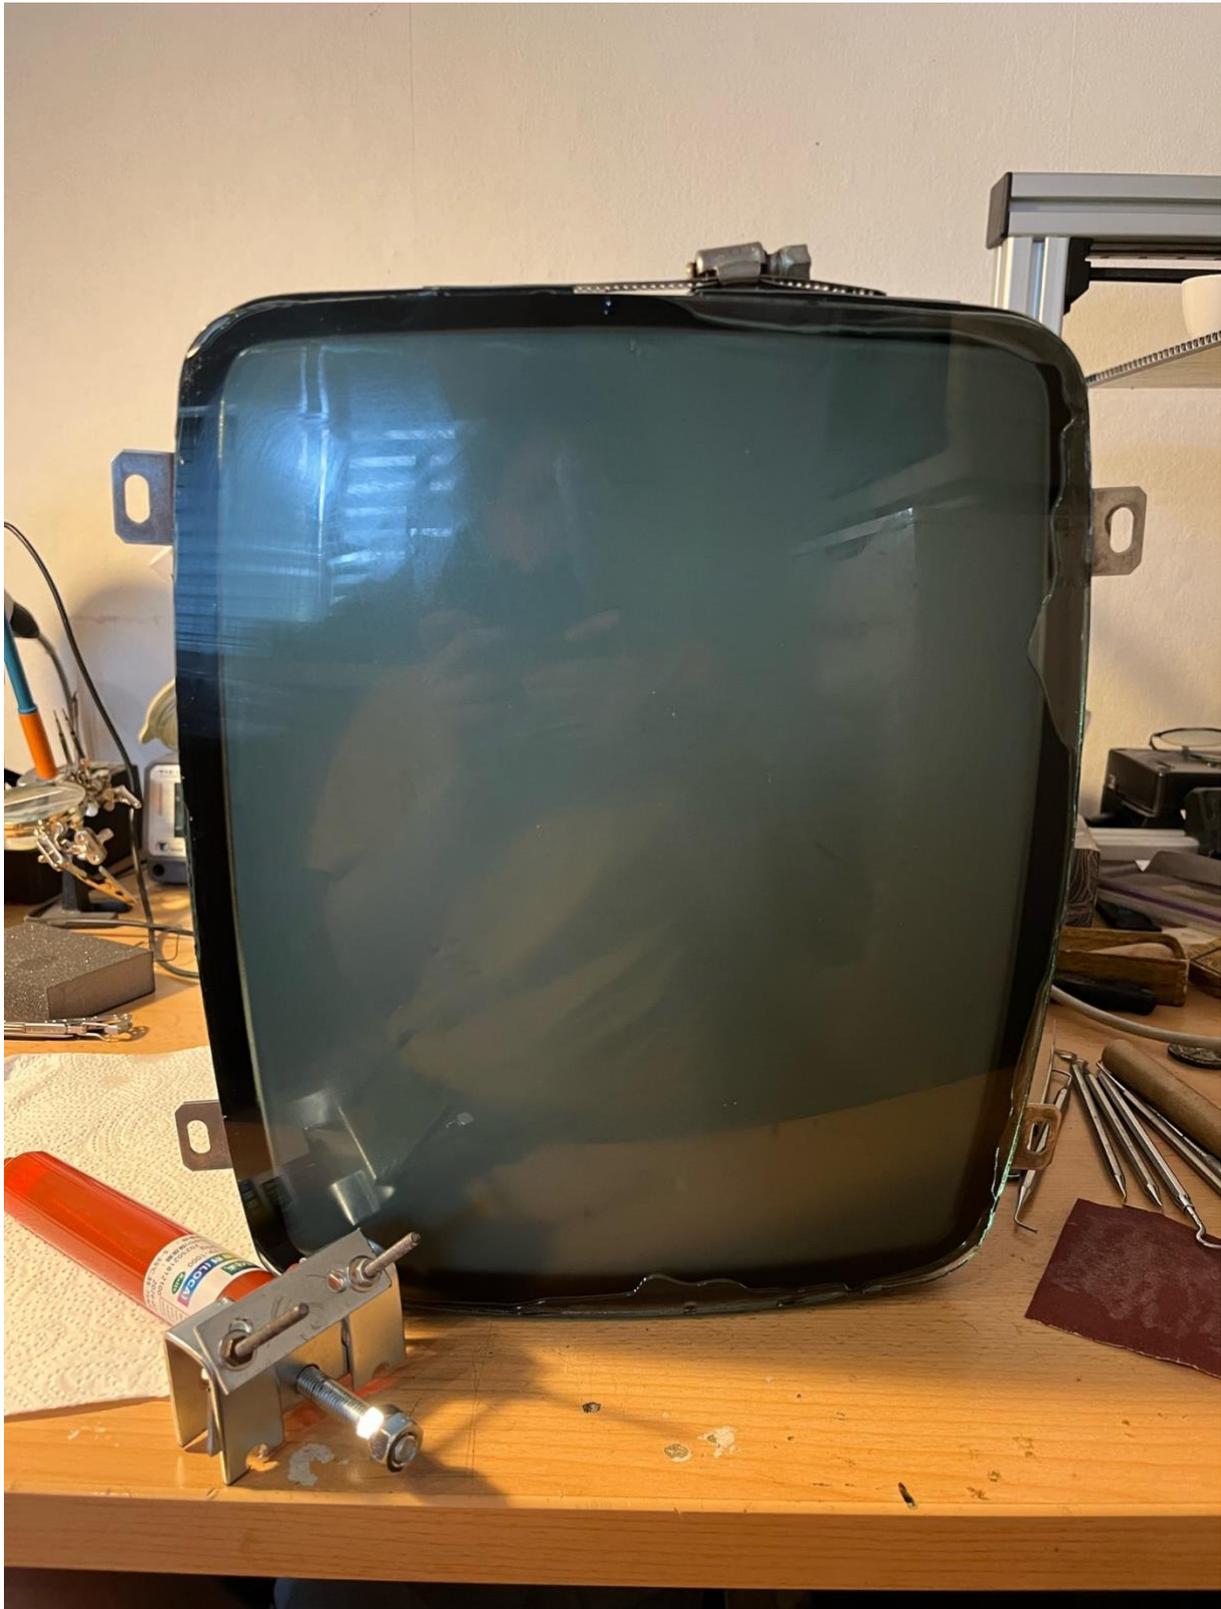
Die Röhre musste nun, am Hals gestützt, auf die Seite gelegt werden, um das Einfüllen des Randes zu ermöglichen. Hierbei begann etwas noch flüssiger Klebstoff aus dem Zwischenraum herauszulaufen, dieser ließ sich mit UV-Licht aber rechtzeitig festigen.

Auf der Seite liegende Röhre mit unvollständig eingefülltem Rand

Der Klebstoff wurde daraufhin erneut schrittweise eingebracht und ausgehärtet bis der Rand vollständig verfüllt war. Danach wurden überschüssige Klebstoffreste entfernt und die offen liegende Klebstofffläche mit Kapton-Klebeband abgeklebt. Die Röhre ist nun wieder bereit für den Einbau.
